### 1. DATOS DEL SERVICIO

Nº de informe	CC-2026-0041	Fecha inspección	19-21 ene. 2026
Cliente	ToolCo Colombia S.A.S.	País destino	Colombia
Proveedor	Ningbo Pneumatic Equipment Co.	Fábrica	Cixi, Ningbo, Zhejiang
Producto	Compresores de aire portátiles	Nº pedido	TC-2026-PO-0088
Cantidad pedida	372 unidades (2 refs.)	Nivel inspección	AQL 2.5 / Nivel II

**Descripción del producto:** Compresores de aire portátiles con tanque de acero, motor eléctrico monofásico 220V/50Hz, presión máxima de trabajo 8 bar, capacidad de tanque 24L y 50L según referencia. Acabado en pintura epóxica sobre acero. Incluyen regulador de presión, manómetro, válvula de seguridad, filtro de aire y manguera con acoplamiento rápido.

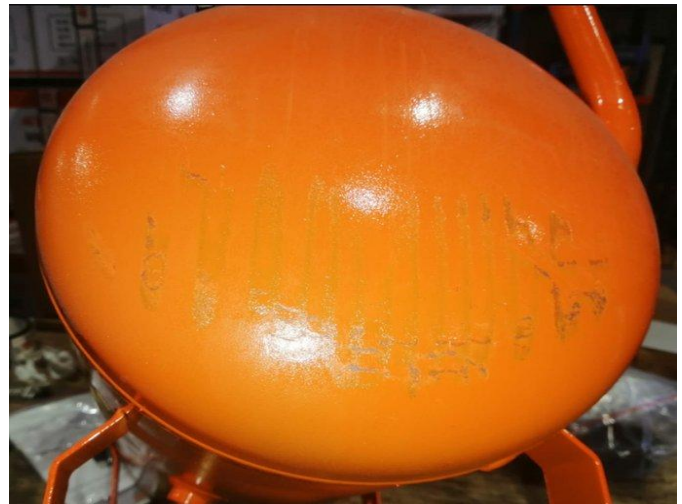
Vista frontal — dewfecto acabado

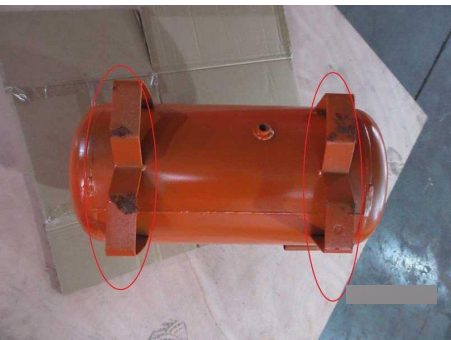
Detalle incidencias

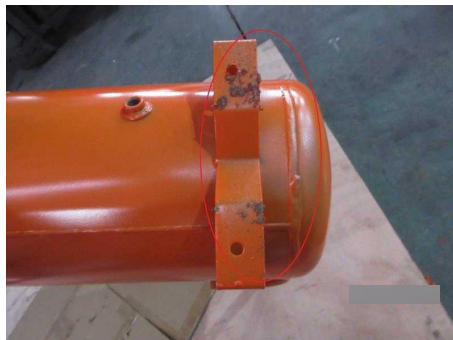
Detalle incidencias

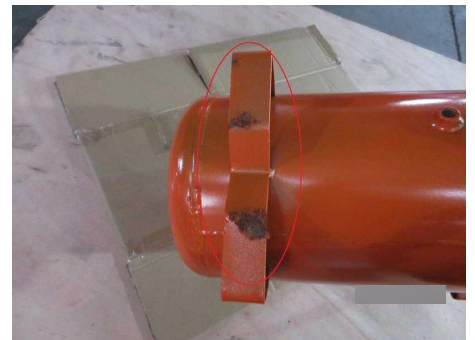
Detalle incidencias

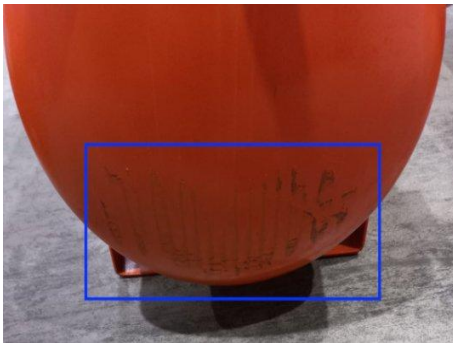
Marcas en algunas unidades

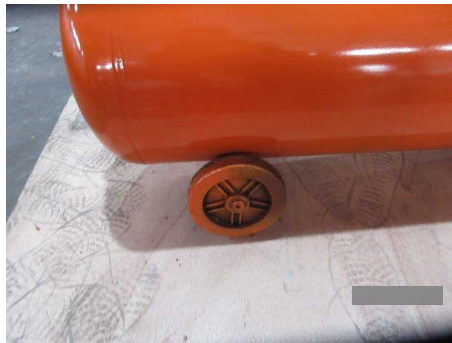
Pintura en ruedas

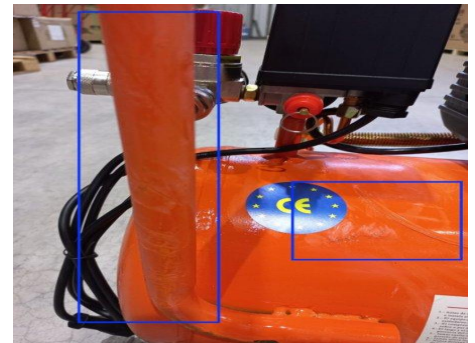
El acabado superficial es el punto CRÍTICO de esta inspección. La pintura epóxica aplicada sobre el tanque de acero presenta defectos generalizados: burbujas de aire, falta de adherencia, descascaramiento en zonas de curvatura, presencia de polvo/impurezas bajo la capa de pintura, y espesor irregular. Se realizó test de adherencia con cinta 3M según ASTM D3359: resultado NO CONFORME con desprendimiento superior al 35% del área de test (límite aceptable: <5%).

Defectos en superficie

**Recomendación:** RECHAZAR el lote completo. El proveedor debe: (1) Identificar y corregir la causa raíz del defecto de pintura (preparación de superficie, calidad de pintura, proceso de aplicación). (2) Repintar la totalidad del lote con proceso controlado. (3) Solicitar nueva inspección pre-embarque.

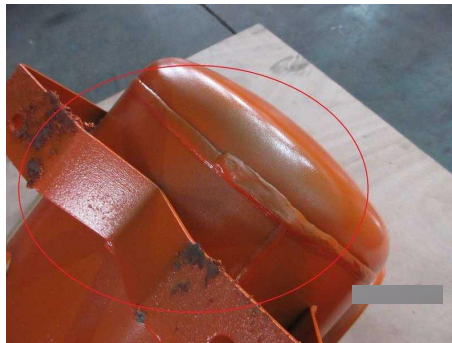
Corrosion parte inferior

**Riesgo de calidad:** CRÍTICO — La pintura defectuosa compromete la protección anticorrosión del tanque de acero. Sin una capa protectora adecuada, los tanques desarrollarán corrosión en un plazo de 6-12 meses, lo que puede causar fugas de aire comprimido y riesgo de fallo del recipiente a presión.

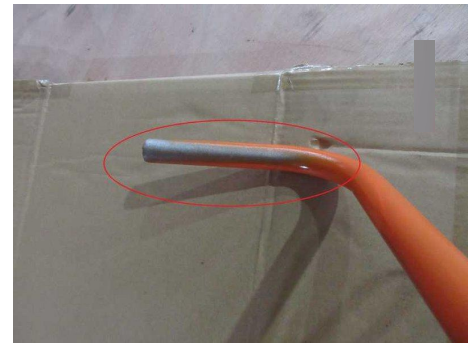
Falta de acabado en pintura

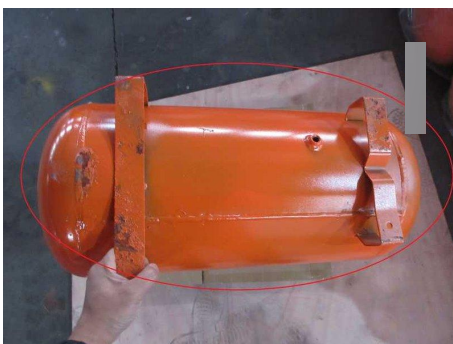
Corrosion parte inferior

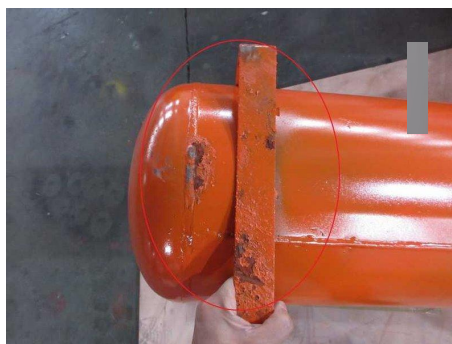
Corrosion parte inferior
